**Pemetaan Distribusi dan Keterpaparan Bangunan Terhadap Tsunami
Pasca Restorasi Gumuk Pasir Parangtritis, Yogyakarta*****Mapping the Distribution and Exposure of Buildings to Tsunami
in Post-Restoration of Parangtritis's Sand Dunes, Yogyakarta***Marindah Yulia Iswari^{1,2}, Djati Mardiatno^{3,5}, dan Hero Marhaento⁴¹Magister Ilmu Lingkungan, Sekolah Pascasarjana, Universitas Gadjah Mada, Yogyakarta²Pusat Riset Teknologi Hidrodinamika, Badan Riset dan Inovasi Nasional, Surabaya³Fakultas Geografi, Universitas Gadjah Mada, Yogyakarta⁴Fakultas Kehutanan, Universitas Gadjah Mada, Yogyakarta⁵Pusat Studi Bencana, Universitas Gadjah Mada, Yogyakarta

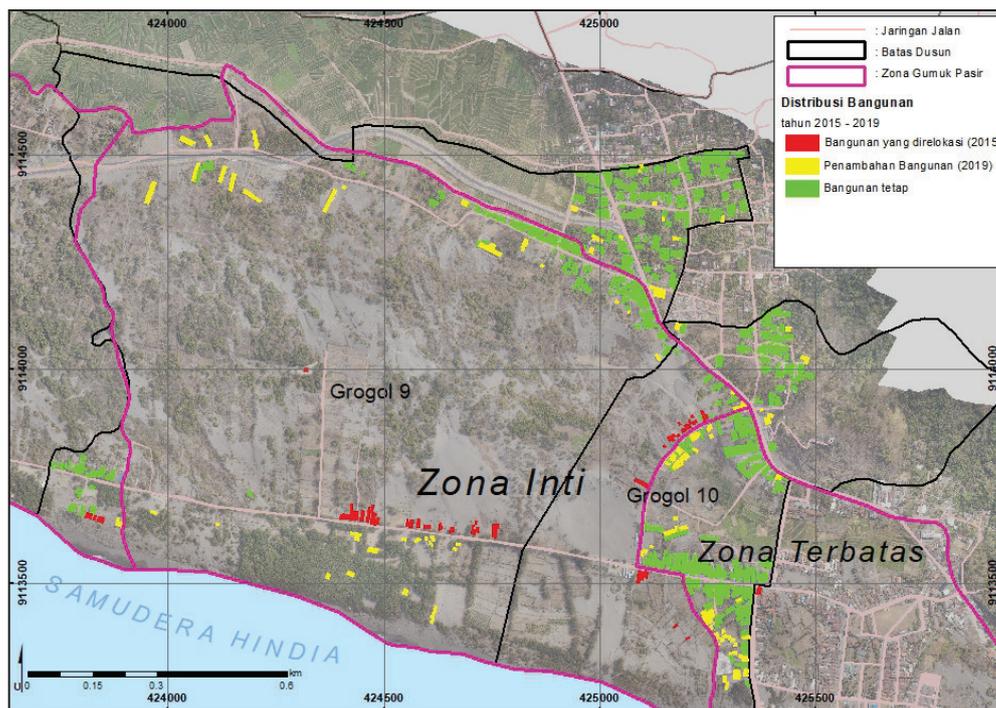
Gambar 2. Distribusi Bangunan di Zona Inti (Dusun Grogol IX dan Dusun Grogol X) Pada Saat Sebelum dan Setelah Restorasi Zona Inti.

Berdasarkan analisis data perbandingan distribusi bangunan pada tahun 2015 dan 2019 ditemukan beberapa bangunan yang tidak mengalami relokasi. Bangunan-bangunan ini ditunjukkan dengan warna hijau yang berada di bagian utara zona inti (Gambar 2). Hasil identifikasi dari citra dan survei lapangan menunjukkan bahwa bangunan ini sebagian besar

difungsikan sebagai rumah hunian dan kandang ternak. Kepala Dusun Grogol X, Kamriyadi menyebutkan bahwa bangunan-bangunan tersebut tidak mengalami penertiban karena kepemilikan bangunan sudah jelas sebelum restorasi zona inti. Berbeda dengan bangunan yang ditunjukkan oleh warna merah di tengah zona inti pada Gambar 2. Bangunan tersebut mengalami penertiban karena kepemilikan bangunan tidak jelas dikarenakan sebagian besar pemilik bangunan adalah pendatang. Selain itu bangunan tersebut terletak di lahan gumuk pasir yang secara langsung menghalangi pembentukan gumuk pasir itu sendiri.

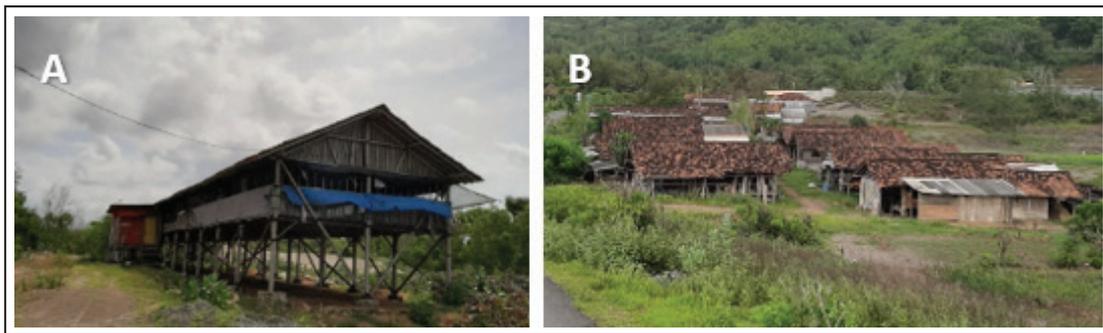
Gambar 3. (A) Kandang Ayam; (B) Kompleks Kandang Ternak Kambing, Sapi dan Kuda.

bangunan kandang ternak mempunyai tipe atap kampung. Menurut Nisaa dr. (2019), bangunan dengan bentuk atap kampung cenderung terbuat dari material sederhana seperti kayu atau batu bata. Berdasarkan hasil interpretasi dan survei lapangan, terdapat dua tipe kandang ternak yang berada di pesisir Parangtritis. Bangunan dengan bentuk memanjang difungsikan sebagai kandang ternak unggas/ayam. Keberadaan bangunan ini ditemukan pada bagian utara zona inti dengan pola tidak menggerombol. Bangunan yang difungsikan sebagai kandang ternak berkaki empat mempunyai kecenderungan menggerombol pada titik tertentu. Bentuk tapak kandang ternak berkaki empat lebih kecil dibandingkan dengan kandang ternak ayam. Kedua tipe bangunan peternakan ini menggunakan atap yang berupa genteng dari tanah agar menjaga kondisi ternak supaya tidak kepanasan (Gambar 3). Selain itu, sesuai dengan identifikasi awal dari interpretasi atap bangunan, kedua bangunan ini terbentuk oleh material sederhana yaitu kayu dan bambu. Bangunan yang berupa kandang ternak hewan berkaki empat ditemukan berjumlah 8 buah

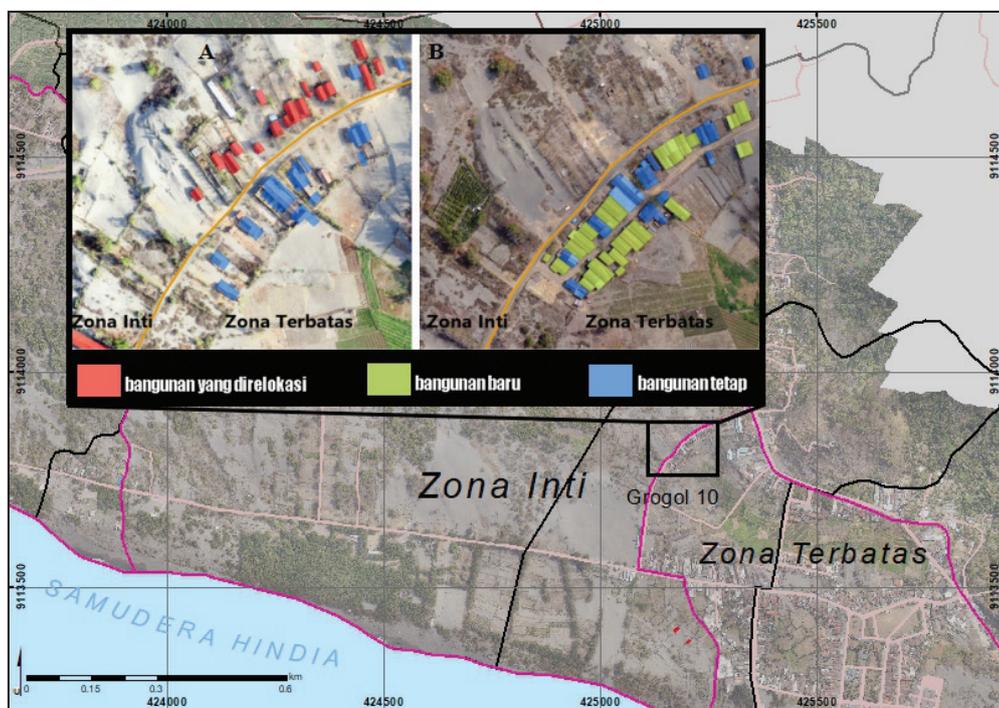
Gambar 4. (A) Distribusi Kandang/Peternakan Sebelum Restorasi Zona Inti, (B) Distribusi Kandang/Peternakan Setelah Restorasi Zona Inti.

pada tahun 2015 di zona inti bagian timur. Bangunan-bangunan tersebut kemudian dipindahkan ke zona terbatas. Pemindahan bangunan-bangunan ini tidak terlalu jauh dari posisi awal sehingga pada kenampakan foto udara pada tahun 2019 menggerombol pada sisi timur jalan di zona terbatas (Gambar 4). Bangunan yang ditunjukkan oleh warna kuning merupakan bangunan baru hasil relokasi bangunan di tahun 2015 sedangkan bangunan yang ditunjukkan oleh warna biru merupakan bangunan awal yang tetap berdiri dari sebelum dan setelah restorasi zona inti.

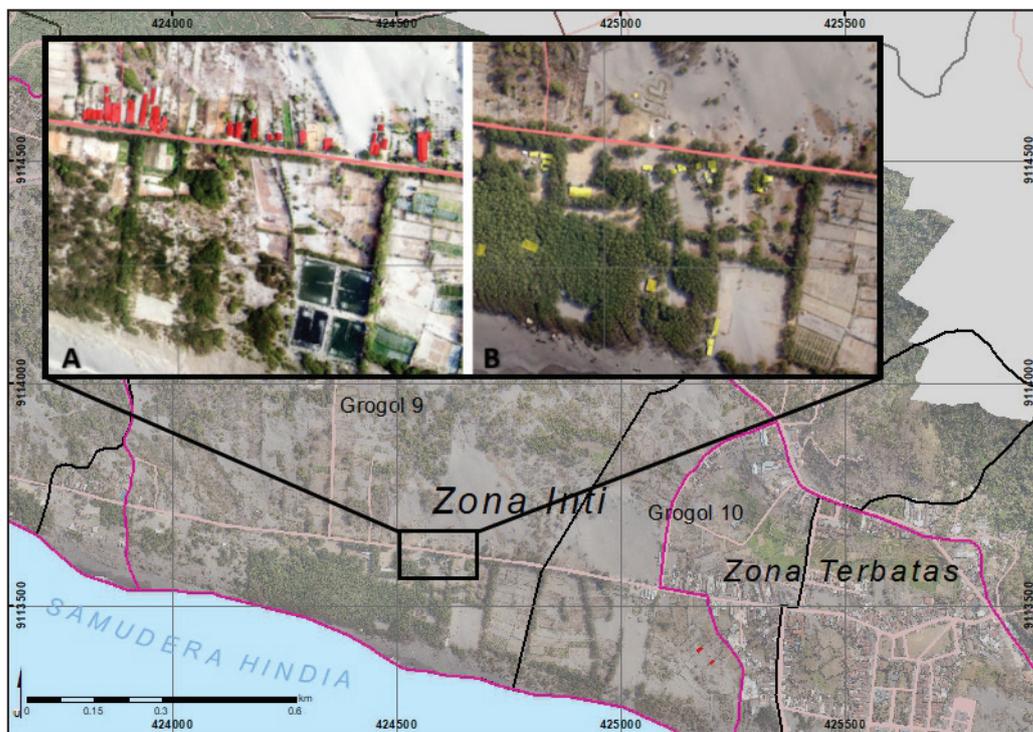
Gambar 5. (A) Distribusi Bangunan di Bagian Tengah Zona Inti Sebelum Restorasi; (B) Distribusi Bangunan di Tengah Zona Inti Setelah Restorasi.

Selain bangunan yang difungsikan sebagai kandang ternak terdapat pula perubahan distribusi bangunan pada bagian tengah zona inti. Dari identifikasi bentuk atapnya sebagian besar bangunan di bagian tengah ini cenderung menggunakan tipe atap kampung. Namun dari bentuk dan ukurannya, bangunan yang diinterpretasi dari foto udara tahun 2015 mempunyai bentuk yang lebih kompleks dan berukuran lebih besar dibandingkan dengan bangunan untuk kandang ternak. Beberapa kendaraan dapat diidentifikasi terparkir pada sisi-sisi bangunannya. Menurut hasil wawancara dengan Kepala Dusun Grogol

IX, bangunan yang berada dibagian tengah zona inti sebagian besar difungsikan sebagai rumah hunian dan warung makan atau tempat hiburan. Jumlah bangunan yang berhasil diidentifikasi dari bagian tengah zona inti ini yaitu 28 bangunan.

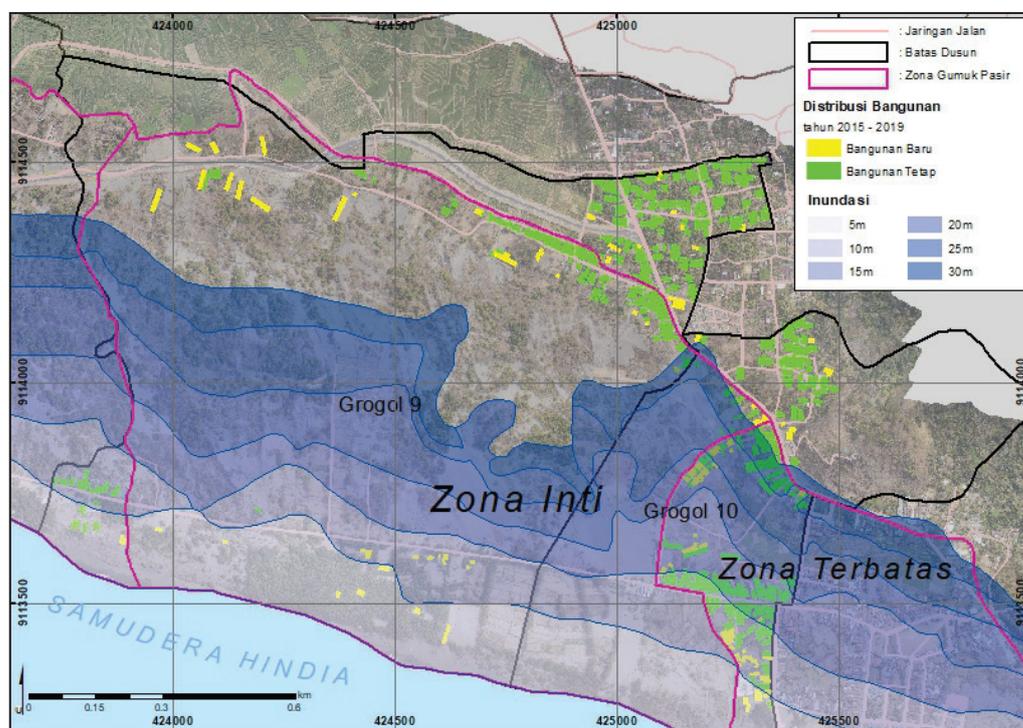
Gambar 6. Keterpaparan Pesisir Selatan Parangtritis terhadap Tsunami dengan Berbagai Skenario Run-Up (hasil pengolahan data dan dimodifikasi dari Putri dr., 2019).

Ancaman tsunami diperoleh dengan mengaplikasikan persamaan Hawke's Bay (Berryman, 2006) dengan berbagai skenario *run-up*. Putri drr.. (2019) melakukan penelitian mengenai ancaman tsunami di zona inti dengan skenario arah gelombang dari selatan dan skenario *run-up* dari 5 m sampai 30 m. Distribusi bangunan terhadap ancaman tsunami dapat dilihat pada Gambar 6. Hampir sebagian besar wilayah dari Dusun Grogol X tergenang oleh tsunami dengan skenario 30 m. Bangunan yang berada di bagian utara cenderung lebih aman dibandingkan dengan bangunan di bagian selatan. Konsentrasi bangunan di Dusun Grogol IX bagian utara juga tidak terendam oleh skenario tsunami 30 m. Namun beberapa bangunan yang difungsikan sebagai sarana pariwisata di Pantai Cemara Sewu seluruhnya terendam pada skenario >5 m.

bahwa sejumlah 260 bangunan di Dusun Grogol IX tidak terendam langsung oleh skenario 30 meter (Tabel 4). Sementara itu di Dusun Grogol X, hanya terdapat 18 buah bangunan yang tidak terendam sedangkan sisanya terendam pada skenario 30 meter. Jumlah bangunan yang terendam di Dusun Grogol X dengan skenario 30 m mencapai 93,03% dari total keseluruhan bangunan di dusun tersebut. Hal ini dikarenakan konsentrasi bangunan terutama bangunan hunian berada di pesisir mendekati garis pantai. Beberapa bangunan hasil relokasi juga dipindahkan ke lokasi tersebut dengan ditandai warna kuning pada Gambar 6.
